## ANEXO ILUSTRATIVO

### Estado inicial del objeto

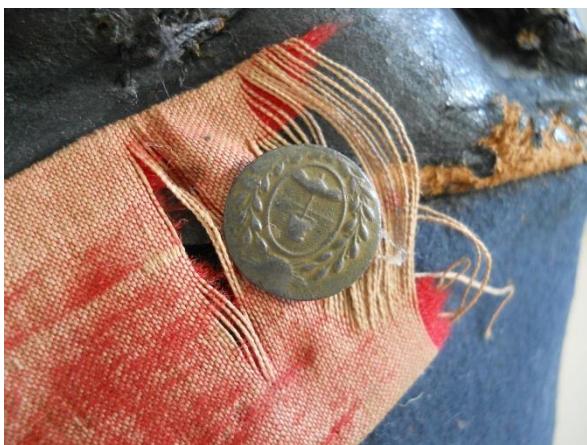
Detalle botón metálico lateral. Faltantes en superficie del cuero. Urdimbres expuestas en franja textil.

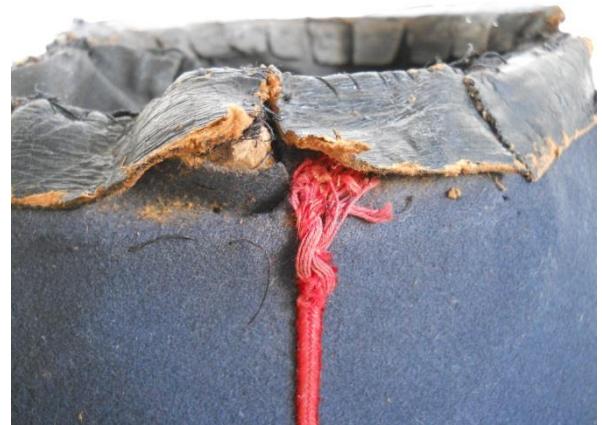
Deterioro avanzado en cuero; roturas y desintegración (polvo). Hilos de remiendo color negro. Vivo rojo deshilachado.

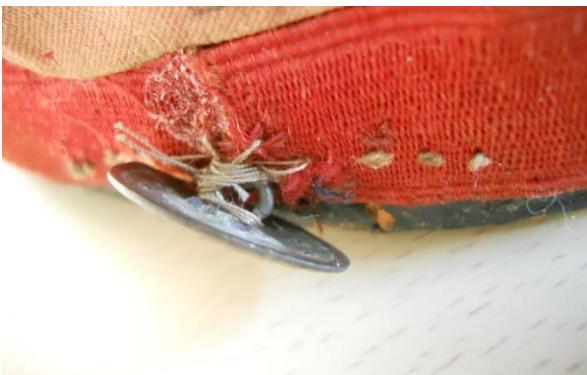
Puntadas sueltas y de sujeción del botón metálico del frente. Restos de adhesivo de tipo Cianoacrilato sobre cincha roja.

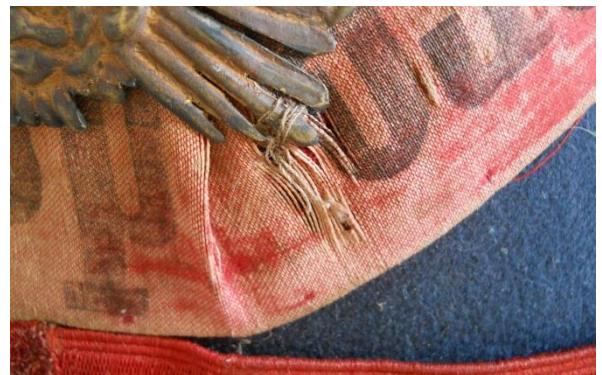
Costuras sobre franja textil se encuentran sujetando el escudo metálico (nótese deterioro provocado por esta acción).

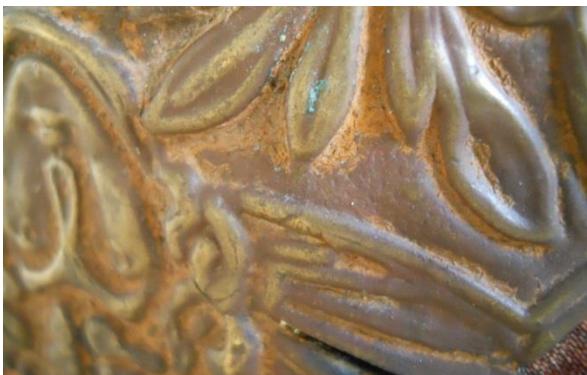
Productos de oxidación y depósitos de suciedad en escudo metálico.

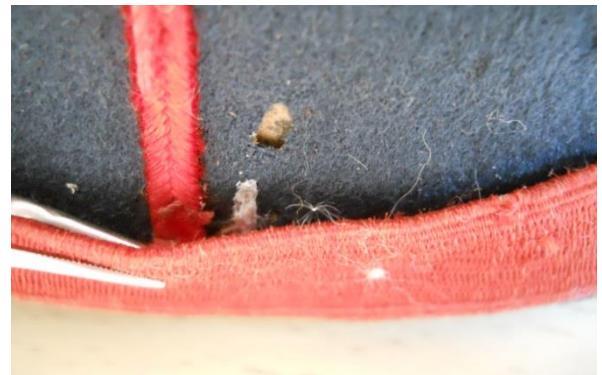
Pupa debajo de la cincha roja. Faltante textil en paño de lana azul. Depósitos de suciedad, pelusas.

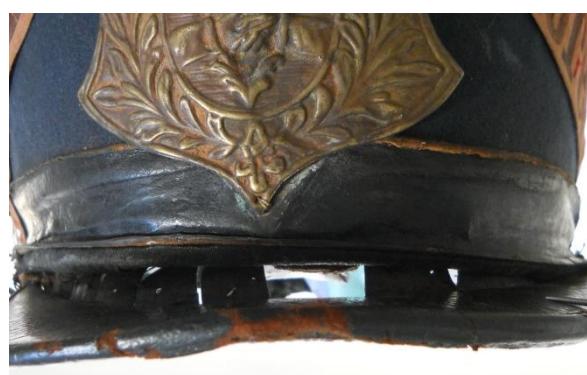
Visera descosida del cuerpo principal y partes de cuero con roturas.

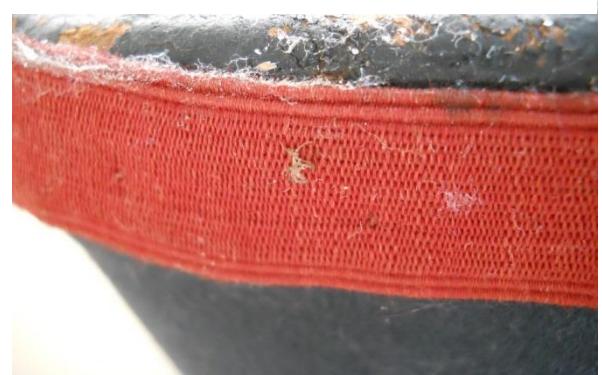
Depósitos de suciedad y pelusas sobre la superficie del cubrecabezas. Presencia de insectos (arácnido pequeño).

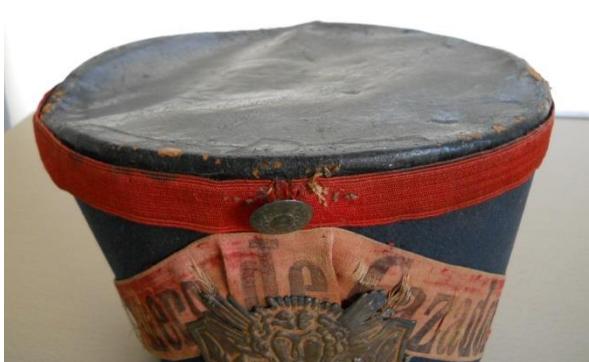
Deformaciones en cuero charolado del imperial.

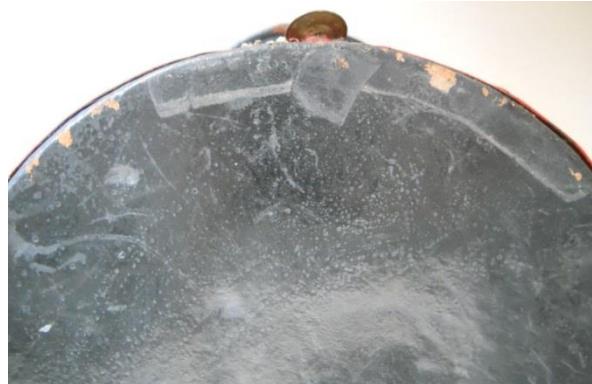
Marcas sobre cuero del imperial. Presumiblemente haya tenido un penacho u otra ornamentación en algún momento.

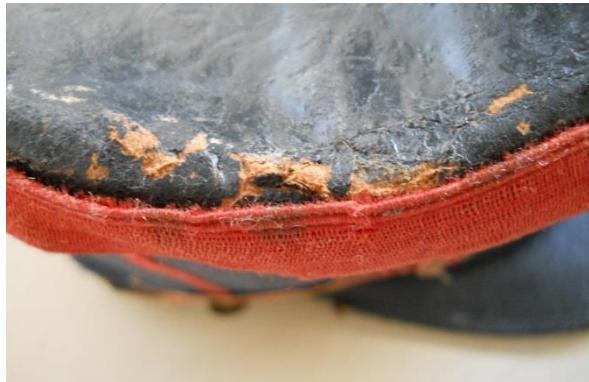
Deterioros en cuero del imperial. Manchas sobre la cincha color rojo.

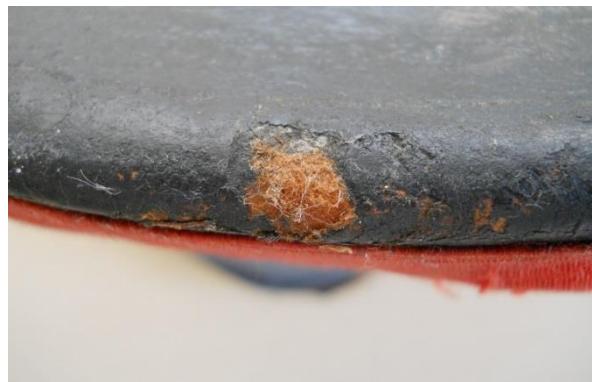
Detalle: deterioro en cuero charolado del imperial. Depósitos de suciedad, pelusas.

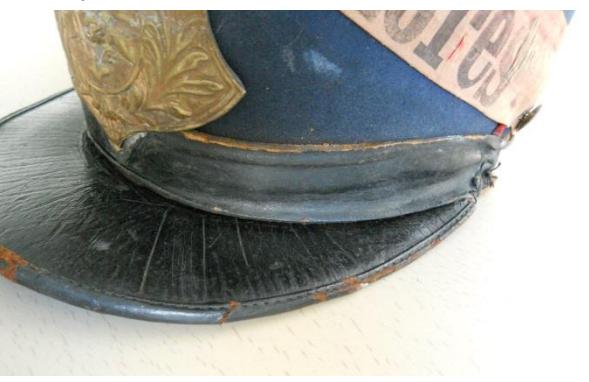
Manchas sólidas (tonalidad clara) sobre paño de lana azul. Deterioros en cuero de la visera.

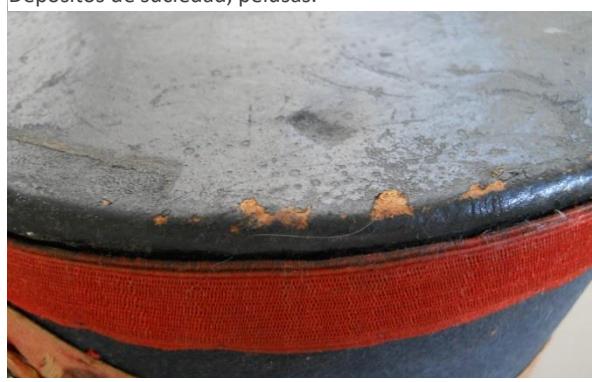
Marcas (indentaciones) en imperial charolado.

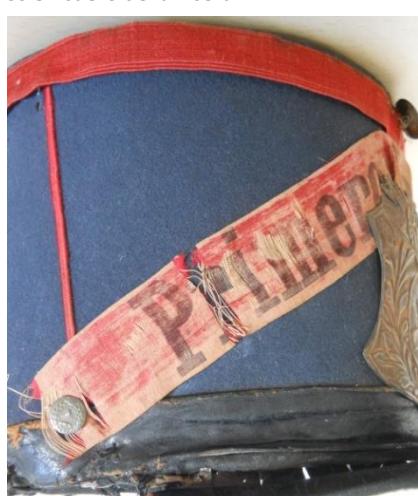
Rotura de franja textil con inscripción "Primero de Cazadores".

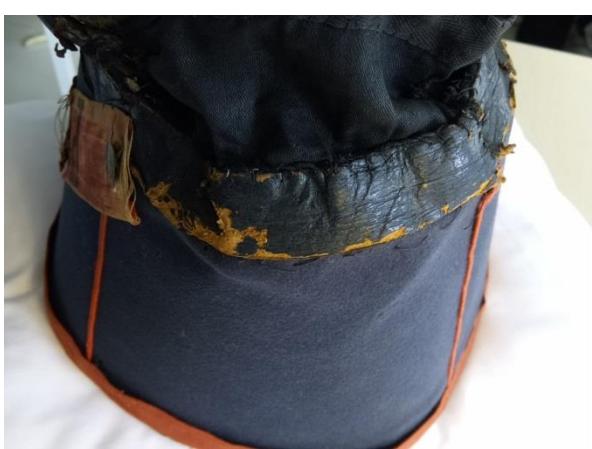
Deformación estructural de la copa del sombrero (cartón interno). Nótese, además, los deterioros presentes en la banda del sombrero.

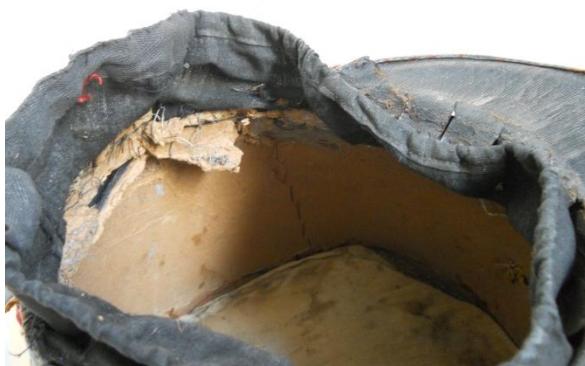
Roturas en el cartón estructural que da forma a la copa del cubrecabezas. Vista del forro interno y manchas de adhesivo.

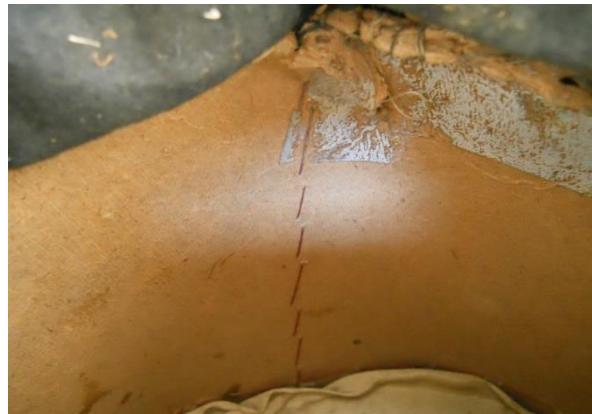
Cartón estructural. Detalle de intervenciones anteriores (restos de adhesivo de cinta adhesiva).

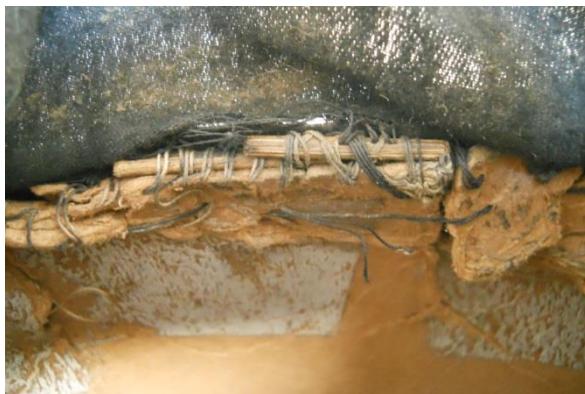
Roturas del cartón estructural, restos de adhesivo de cinta adhesiva y costuras con hilos varios amarrando pequeñas maderitas para dar estructura al perímetro del gorro.

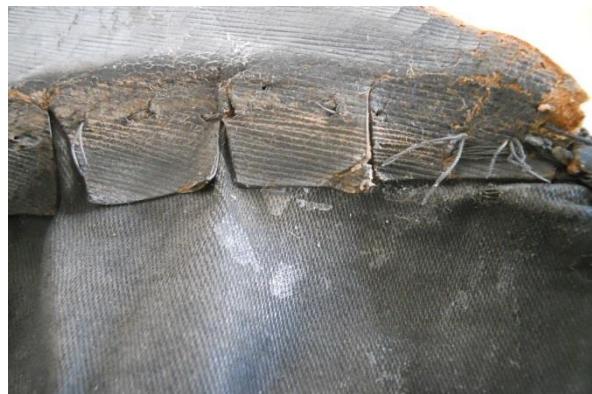
Remiendos en sector de visera. Manchas de restos de adhesivo en textil que emula la banda suave.

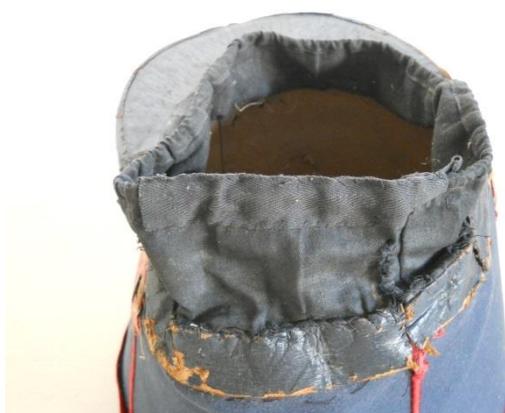
Porción de textil color negro que emula una banda suave. Este sector presenta varias roturas y remiendos en distintos sectores.

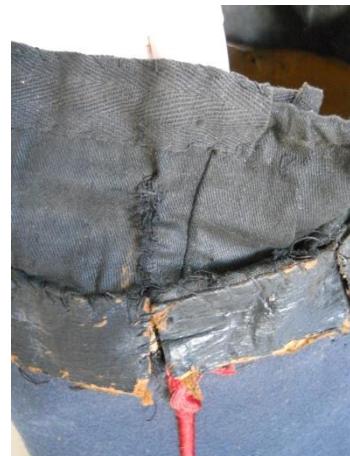
Detalle roturas y faltantes en banda del sombrero de cuero charolado y remiendos en textil negro que emula banda suave.

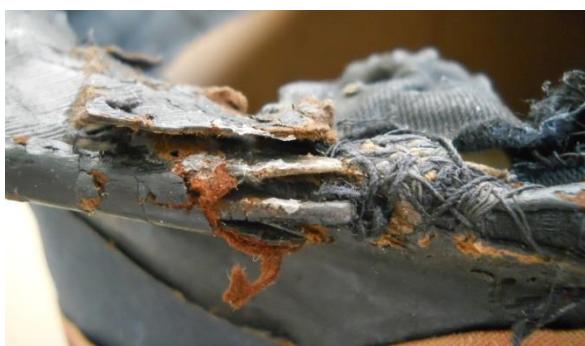
Detalle de roturas y remiendos en perímetro de la visera (restos de adhesivo de tipo Cianoacrilato e hilo color negro).

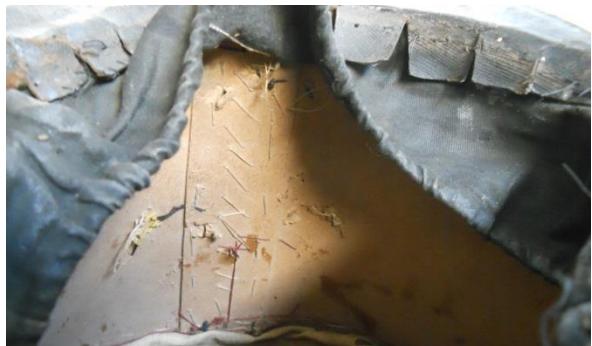
Interior del cubrecabezas. Sector del frente. Costuras de unión de los extremos del cartón estructural y puntadas de sujeción del escudo metálico.

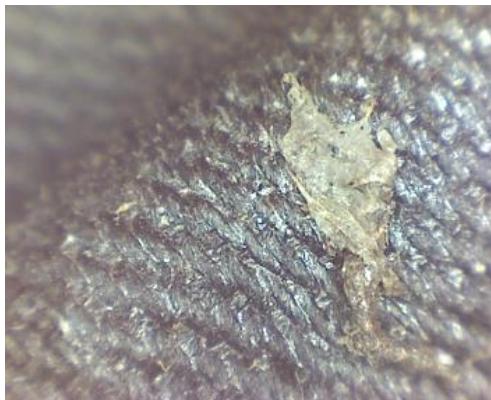
Resto de adhesivo sobre textil color negro que emula la banda suave.

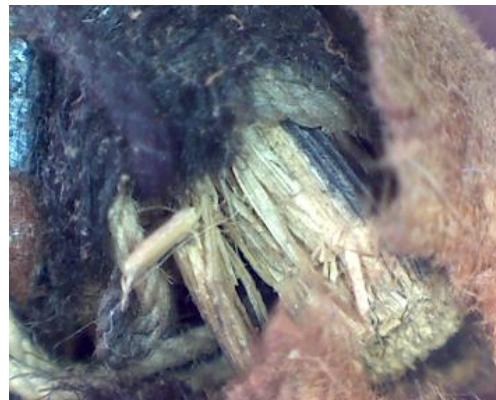
Maderitas en el interior del textil a modo de banda suave, presumiblemente colocadas para dar estructura al sector.

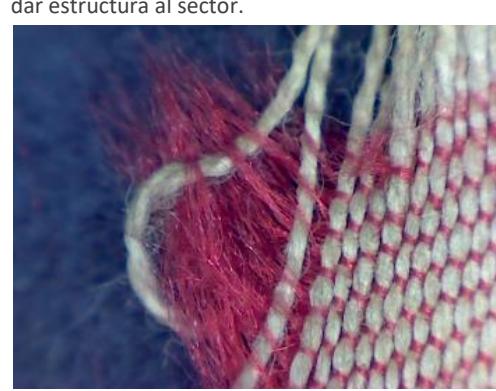
Franja textil. Tramas y urdumbres expuestas.

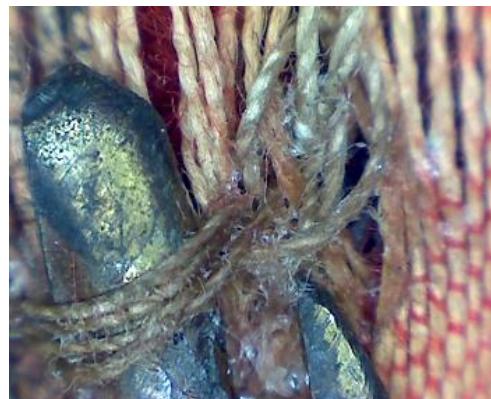
Costura sobre escudo metálico para unirlo al cuerpo del gorro. Nótese, además, restos de adhesivo y el daño provocado en el textil.

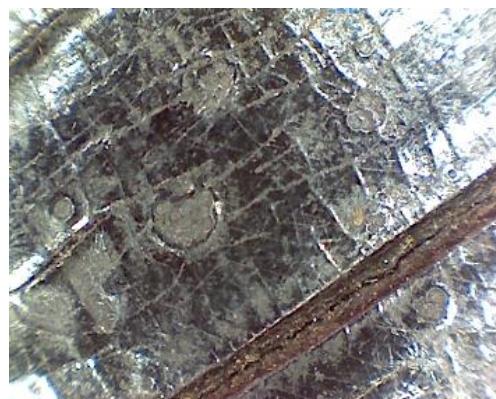
Marcas (indentaciones) sobre el cuero charolado de la visera.

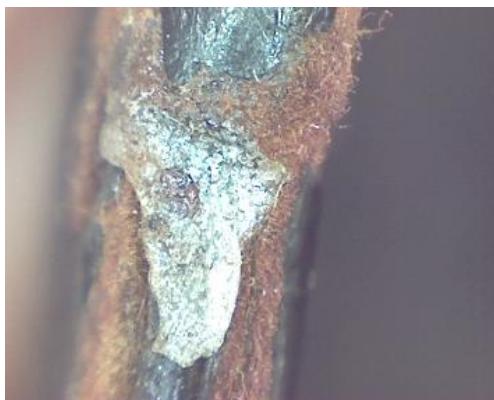
Resto de adhesivo de tipo Cianoacrilato en el perímetro de la visera.

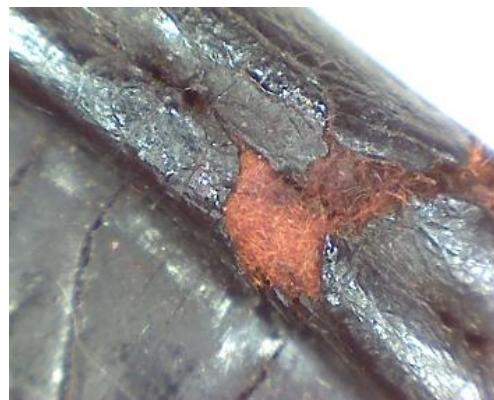
Rotura del cuero charolado en el sector perimetral de la visera.

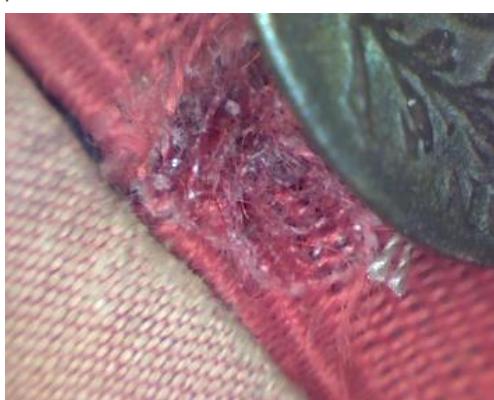
Cincha del sector superior de la copa. Restos de adhesivo de tipo Cianoacrilato detrás del botón.

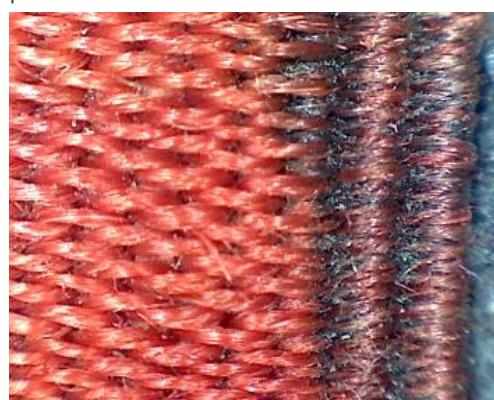
Mancha oscura sobre cincha roja.

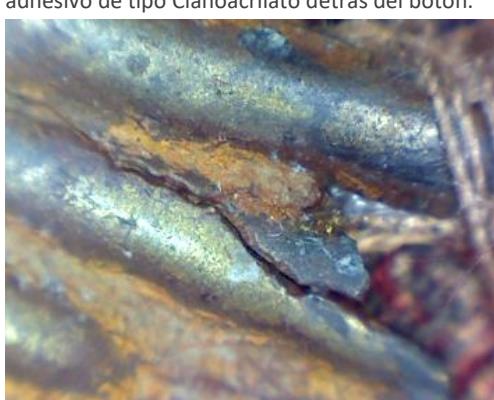
Fisura en escudo metálico. Obsérvense los productos de oxidación.

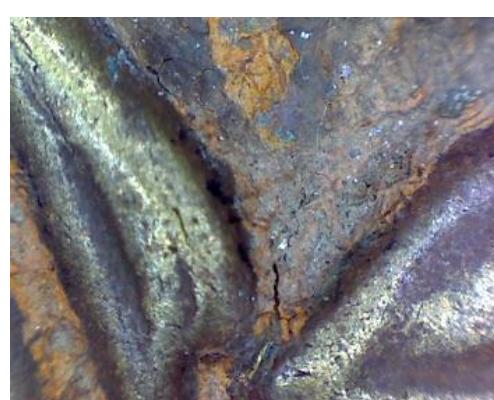
Escudo metálico. Depósitos de suciedad. Productos de oxidación.

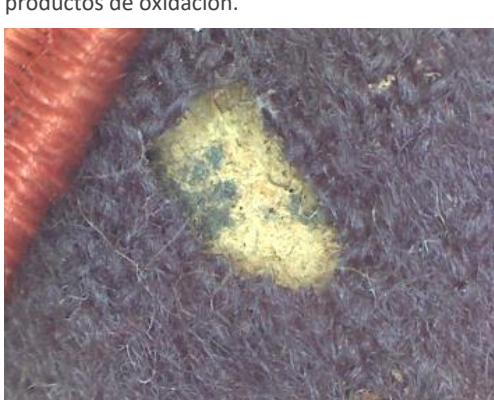
Faltante de paño textil color azul por biodeterioro.

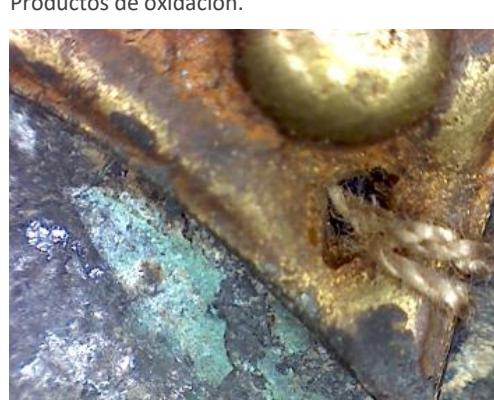
Hilo que sujet a el escudo a la banda del sombrero. Oxidación sobre cuero charolado.
