ANEXO ILUSTRATIVO

Estado inicial del objeto

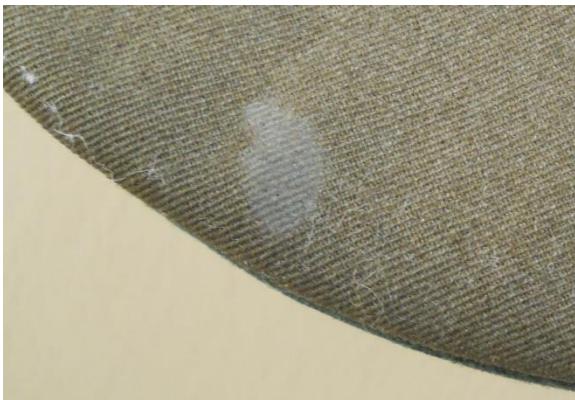
Mancha sólida en textil exterior. Pelusas

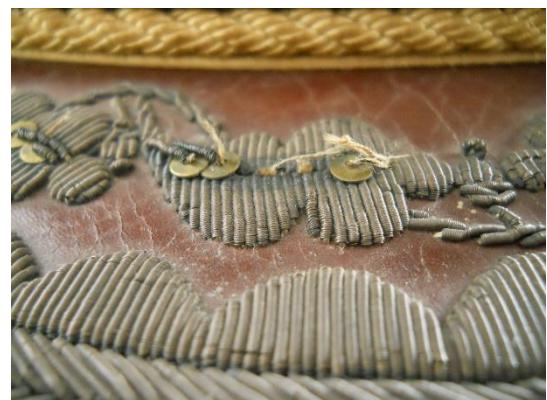
Rotura en ornamento de hilo metálico y mostacillas (visor)

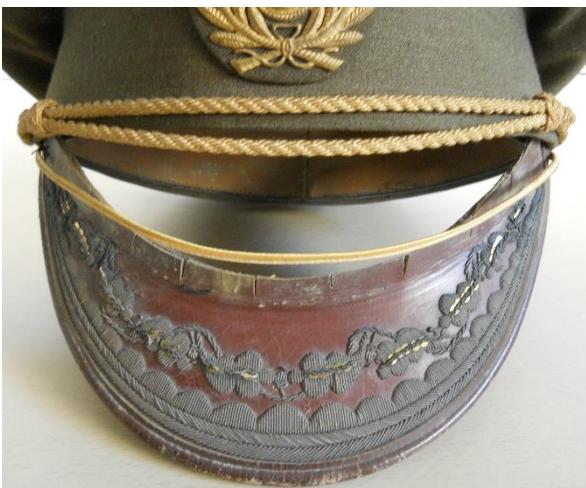
Descosidos (visor descosida en su totalidad)

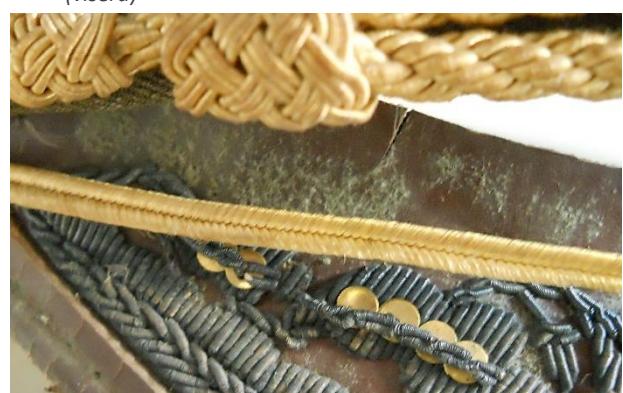
Detalle de biodeterioro por actividad fungica

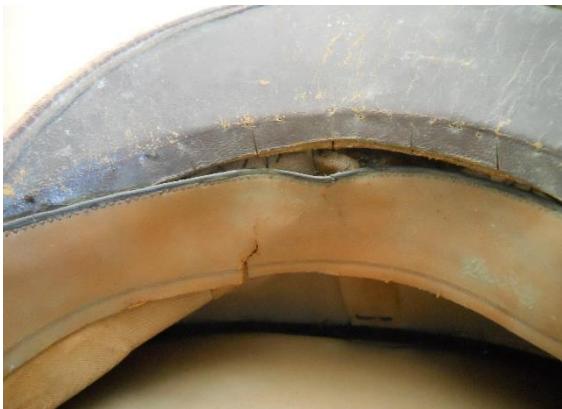
Banda suave: detalle de descosidos, rotura y actividad fungica.

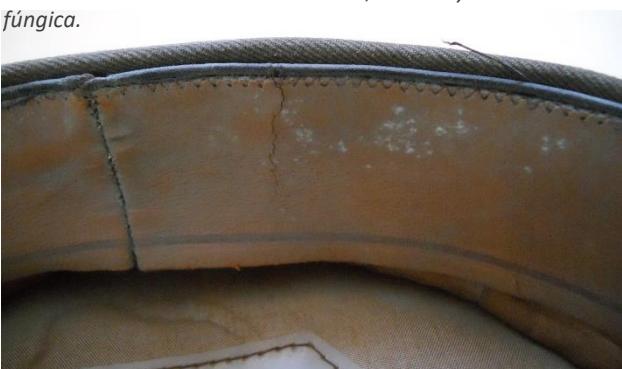
Detalle de roturas, manchas y actividad fungica

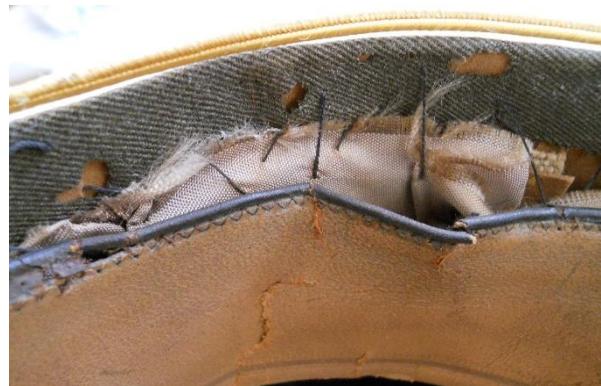
Banda suave: descosidos, roturas y faltantes de soporte textil por deterioro biológico

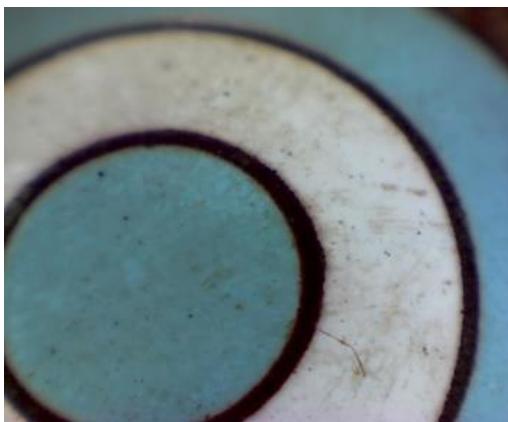
Escarapel metálica. Suciedad superficial

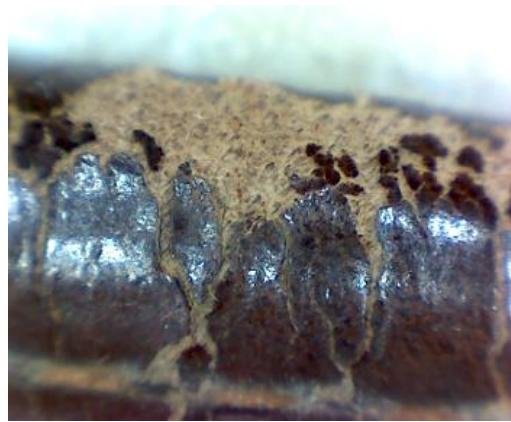
Desgaste del cuero de la visera (borde exterior).
Abrasión

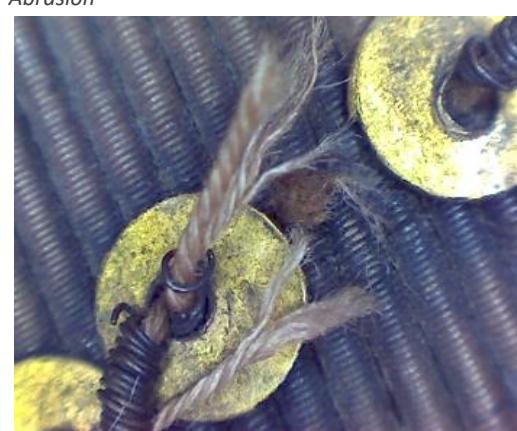
Detalle de rotura del hilo metálico de la visera
(ornamentación)

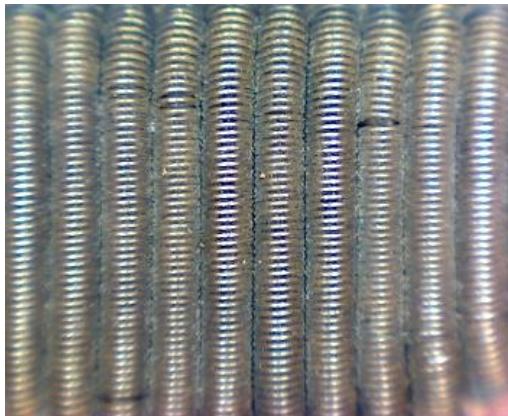
Detalle de suciedad en hilo metálico de la visera

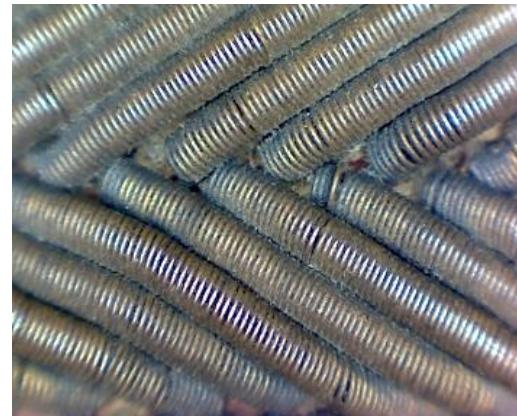
Detalle de suciedad en hilo metálico de la visera

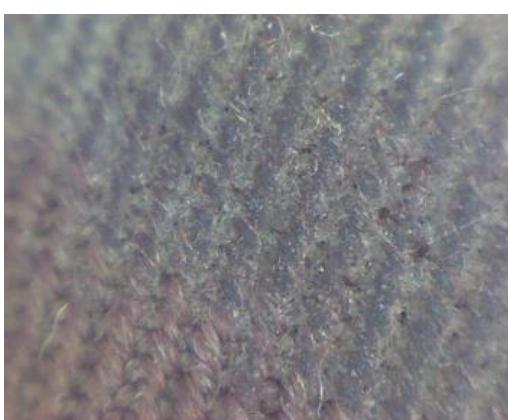
Mancha sólida sobre textil externo

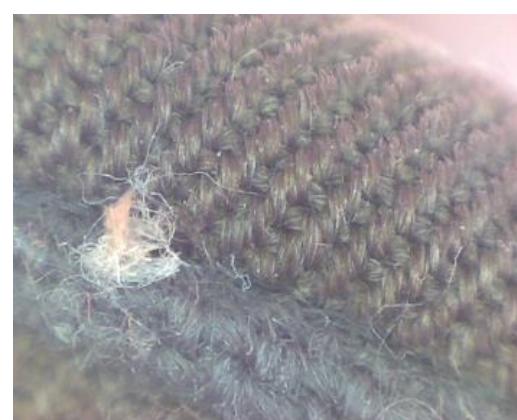
Suciedad superficial sobre textil externo
