FICHA TÉCNICA DE DIAGNÓSTICO

Colección	GIRELLI (de Alfredo Girelli)	
Ubicación	Juan Carlos Cruz, piso 10, depto. 1, Vicente López, Pcia. Buenos Aires	
Fecha de relevamiento	21/11/2016	
Clasificación genérica	Gorro militar, cubrecabezas	
Denominación	Gorra de plato de Tcnl del EA	
Materialidad:	Tipología: <input type="checkbox"/> Textil <input type="checkbox"/> Accesorio <input checked="" type="checkbox"/> Papel <input type="checkbox"/> Hombre / Mujer / Niño <input type="checkbox"/> Metal <input type="checkbox"/> Documento / Libro / Fotografía <input type="checkbox"/> Cerámica <input type="checkbox"/> Utilitario <input type="checkbox"/> Cuero

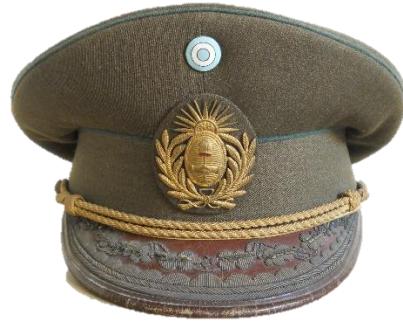
Gorra de plato confeccionada en paño verde oliva con ribete color verde que indica el arma a la que pertenece. Posee visera en cuero color marrón, ornamentada con hilo metálico y lentejuelas. En el frente se ubica una escarapela metálica de pequeñas dimensiones y el escudo nacional debajo de ésta, confeccionada en metal dorado. El interior del gorro frigio se encuentra pintado en color rojo.

DETERIOROS	SI/NO	ESPECIFICACION
Arrugas	NO	-
Manchas	SI	Sólidas en el exterior y líquidas en el interior.
Oxidación	SI	De los elementos metálicos e hilos metálicos.
Suciedad	SI	Generalizada: polvo, pelusas y partículas sólidas.
Remiendos	NO	-
Abrasión	SI	Del cuero de la visera por rozamiento y en general por el uso habitual de la pieza.
Cortes / Desgarros	NO	-
Deformaciones	NO	-
Descosidos / Partes sueltas	SI	La visera y la banda suave se encuentran descosidas casi por completo.
Hilos sueltos	SI	En sectores descosidos.
Biodeterioro	SI	Activo. La banda suave presenta actividad fúngica activa en su totalidad, la cual se observa también en menor medida en el forro del plato.
Faltantes	NO	-
Roturas	SI	La banda suave presenta una rotura hacia el sector del frente.
Alteración cromática	SI	Por acumulación de polvo.
Otros:	-	-

- Observación y análisis de la constitución material y de la estructuración general.
- Acondicionamiento y limpieza mecánica del textil exterior por vía seca.

- Limpieza mecánica del interior por vía seca a efectos de remover polvo y esporas de la actividad fúngica de la banda suave.
- Limpieza mecánica del interior por vía húmeda controlada para remover e inactivar actividad fúngica.

- Limpieza del cuero de la visera por vía seca.
- Limpieza del cuero de la visera por vía húmeda controlada.
- Remoción de manchas sólidas presentes en el textil exterior.

- Se realizarán pruebas de limpieza húmeda para disminuir el efecto visual de la mancha líquida presente en el interior (sobre el plato).
- Limpieza por vía húmeda controlada de la escarapela.

- Limpieza mecánica por vía seca de los elementos metálicos (escudo nacional, botones laterales e hilos metálicos de la visera)
- Consolidación de zonas descosidas (de la visera y la banda suave), a efectos de devolverle estructura a la pieza. Se utilizaran los orificios originales de costura aplicando puntadas de conservación según corresponda.

- Adhesión de la rotura de la banda suave con adhesivos de conservación.
- Nutrición del cuero de la visera y banda suave.
- Recomendaciones de manipulación.
